AIMAG SpA
Mirandola

**PRESENZA DI FIBRE DI AMIANTO NELL'ACQUA DISTRIBUITA
DALL'ACQUEDOTTO DI CARPI: CAUSE E RIMEDI**

ITALO MELCHIORRE

BOLOGNA 30.10.2013

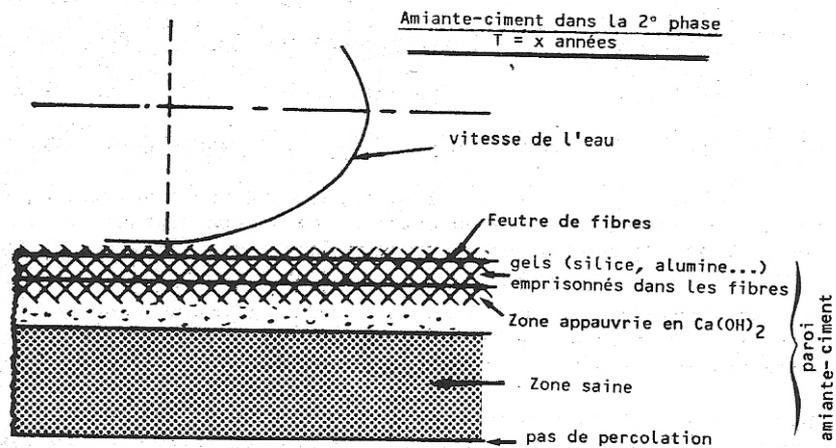
Fig.1

Il feltro di fibre di amianto (feutre de fibres) (fig 1) rimane esposto e quindi vulnerabile all'erosione: inizia così il rilascio di fibre di amianto nell'acqua.

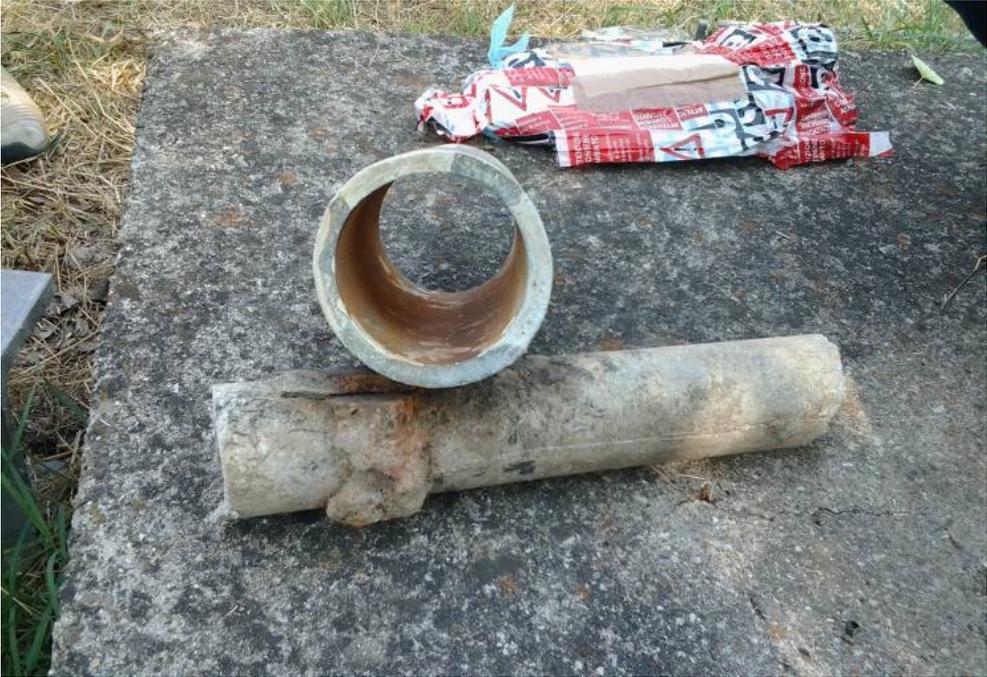
Foto 1

La disamina di questi risultati ci indica che l'acqua in esame non è stata e non è in grado di formare una pellicola protettiva di carbonato di calcio sulla superficie interna delle tubazioni in C-A. Come testimoniano la foto 1 e 2 da noi eseguite su spezzoni di tubazioni in C-A appartenute all'acquedotto di Carpi.

Un'acqua come quella in esame, caratterizzata da bassi valori di pH, ma alto contenuto minerale, in particolare 207 mg/l di Solfati, esplica una accelerazione della lisciviazione delle condotte in C-A. Con conseguente rilascio di fibre di amianto.

Sulla base della nostra esperienza e sulla base di quanto riportato nella letteratura internazionale sull'argomento (3 e 5) il dosaggio in continuo, di un formulato a base di fosfato monosodico alimentare e zinco, all'acqua da trattare, produce benefici effetti alle tubazioni in C-A corrose.

Riteniamo che questa soluzione sia particolarmente adatta al caso in esame, nel quale il fenomeno di ammaloramento delle tubazioni è modesto.

Le quantità d'impiego si possono stimare in 0,35 gr Zn/mc e 2 gr PO₄/mc.
